# MUINSUSKAITSE ERITINGIMUSED

**VALGA MUINSUSKAITSEALA, REG NR 27005**

## VALGA LINNA ÜLDPLANEERINGU MUINSUSKAITSE ERITINGIMUSED

### **VALGA AJALOOLISE LINNATUUMIKU MUINSUSKAITSE ERITINGIMUSED**

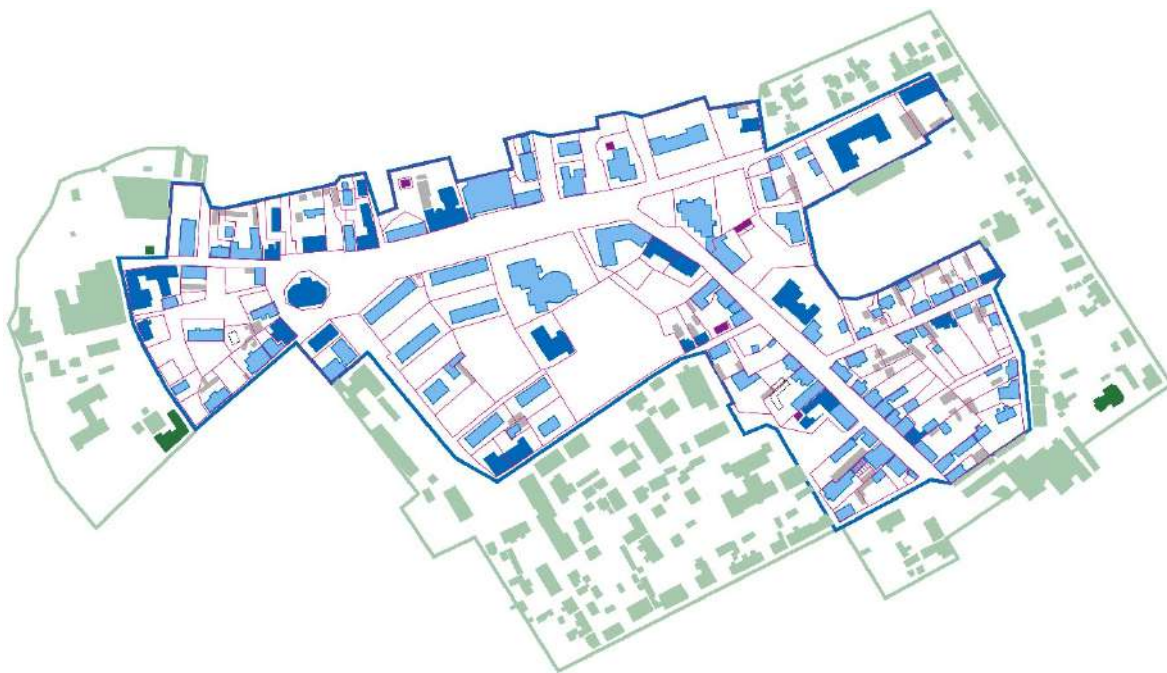
#### **VALGA MUINSUSKAITSEALA (reg nr 27005)**

■ – ehitis- ja/või ajaloomälestis muinsuskaitsealal   ■ – ehitis muinsuskaitsealal   ■ – abihoone muinsuskaitsealal  
■ – ehitis- ja/või ajaloomälestis muinsuskaitseala kaitsevööndis   ■ – ehitised muinsuskaitseala kaitsevööndis

1. Valga linnatuumiku muinsuskaitseala võeti esmakordselt muinsuskaitse alla Vabariigi Valitsuse 27. veebruari 1995. aasta määrusega nr 81. Muinsuskaitseala koosneb Valga linna ajaloolisest linnatuumikust, mille struktuur ja hoonestus olid välja kujunenud 1940. aastate alguseks. Valga muinsuskaitsealal paikneb ühtekokku 134 objekti, millest 25 on eraldi arvel olevad ehitis- ja/või ajaloomälestised.

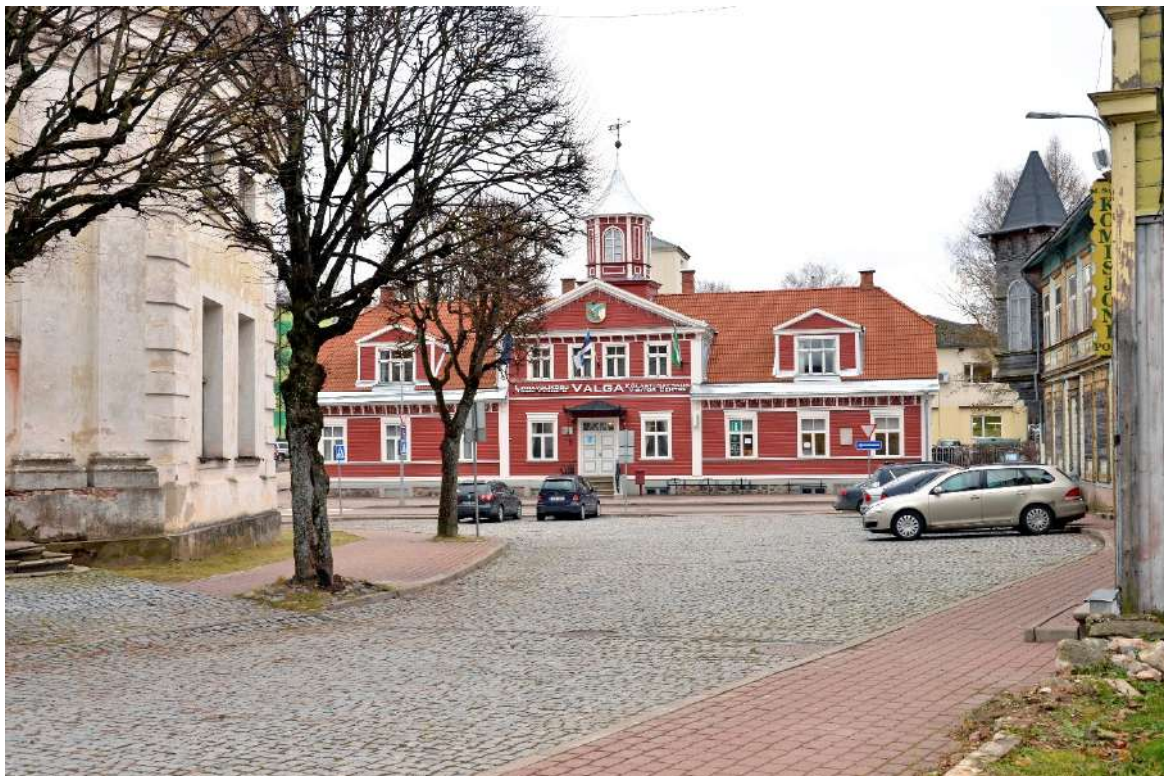
1. Raekoja esine ja kiriku ümbrus on ajalooliste teede hargnemispunktiks. Tänavalõigule on paigaldatud osaliselt vanamoeline kvisillutis, mis paiga väärikust esile toob. Veel 20. sajandi alguses peeti turgu nendelsamadel kõnni- ja sõiduteedel. Samuti said siit alguse (või lõppesid siin) erinevad linna tseremooniad, rongkäigud jms rahvarohked üritused. Foto 2016.

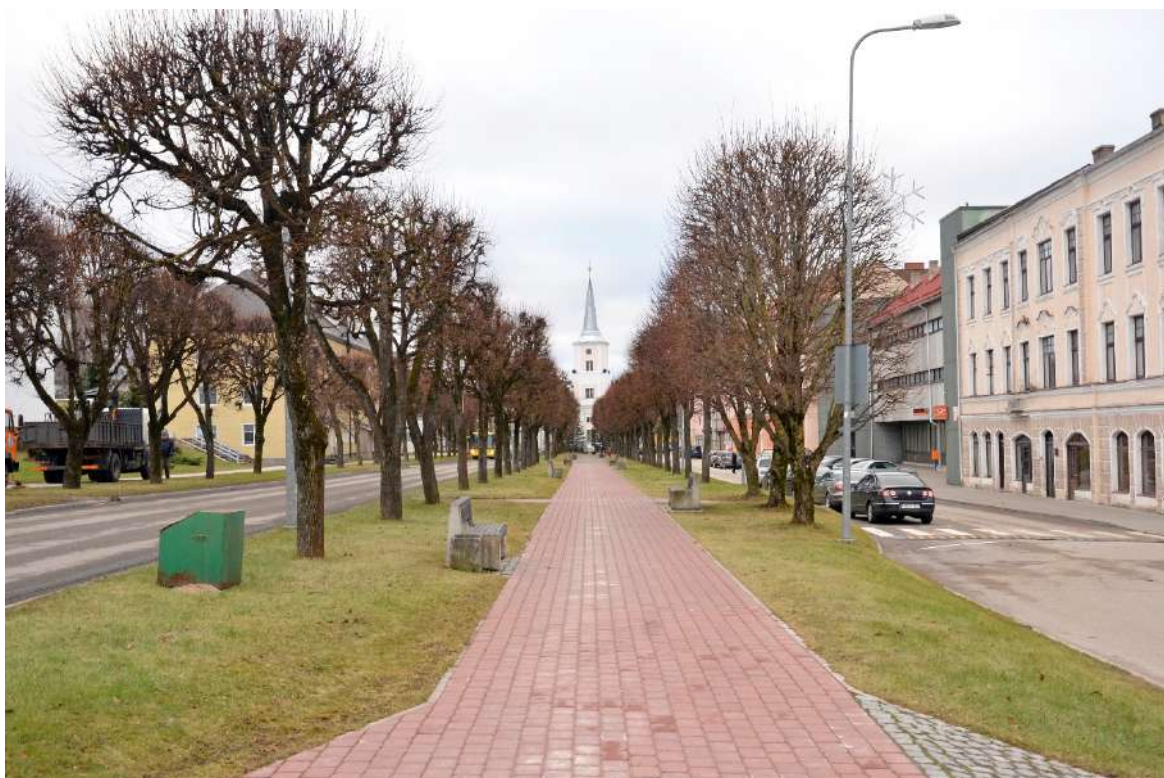
2. Kesk tänava puiestee on nõukogudeaegne ümberkujundus omaaegsest kitsast ja tihedast kaubatänavast, mis teises maailmasõjas tugevasti kannatada sai. Tänavapõhjajal (paremal) on säilinud mitmed vanemad puit- ja kivist majad 19. sajandist, tänavalõunaküljel paiknevad üksnes paljukorterilised elamud 1950.–1960. aastatest. Vaade pikki Kesk tänavat ida poolt. Foto 2016.

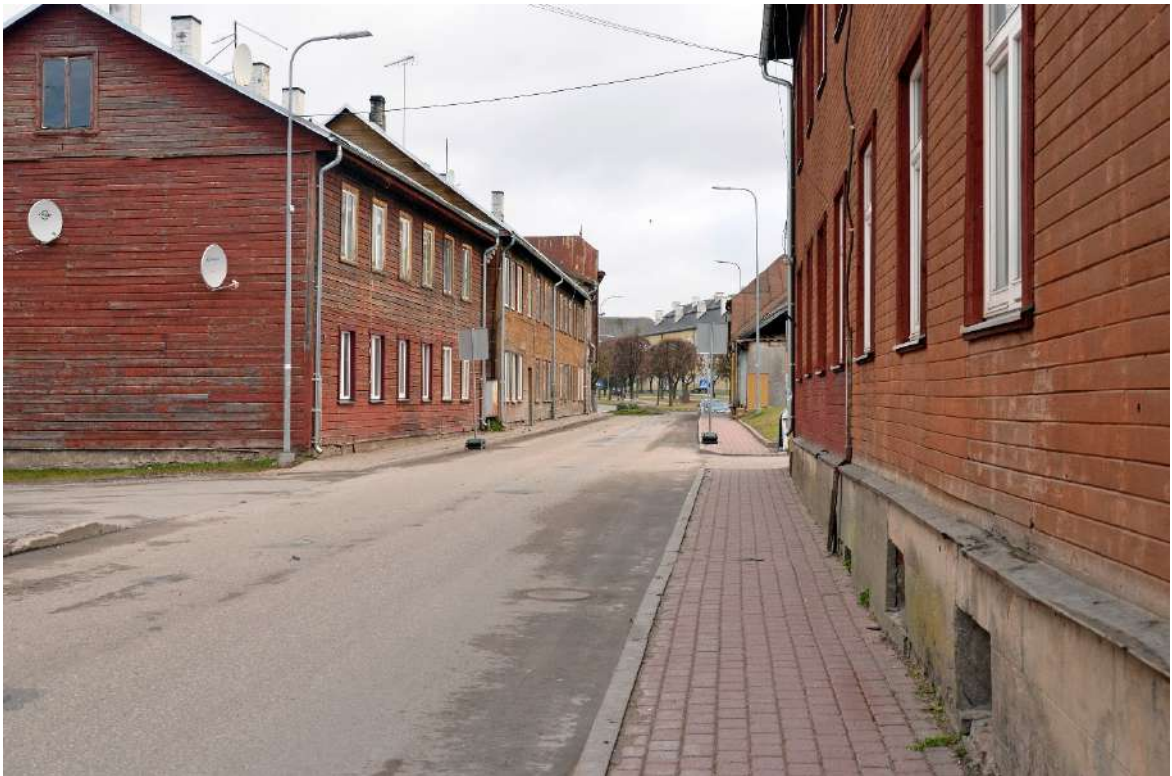
3. Riia tänav ehk Kesk tänava läänepoolne pikendus. Üks vähestest muinsuskaitsealale jäävatest ajaloolistest tänavalõikudest, mis annab hea ettekujutuse endisaegsete tänavate laiusest. Pildilolevad Riia tänava puithooned on nõukogude perioodil kortermajadeks ümber ehitatud 19. sajandi kaupluserahvad. Foto 2016.

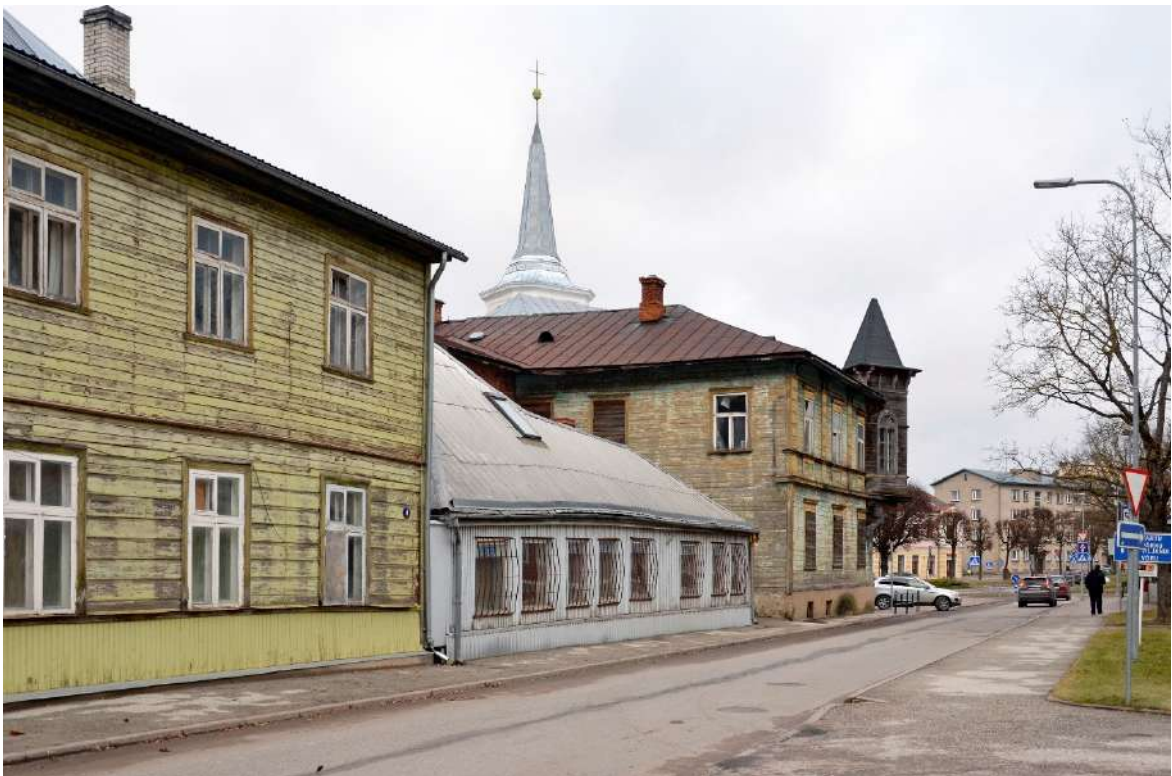
4. Sepa tänava põhjaküljel on säilinud mitmed erineva kõrguse ja suurusega vanemad puitmajad. Sama tänava teisel küljel kõrguvad aga sarnaselt Kesk tänavale nõukogudeaegsed paljukorterilised tüüpelamud. Foto 2016.

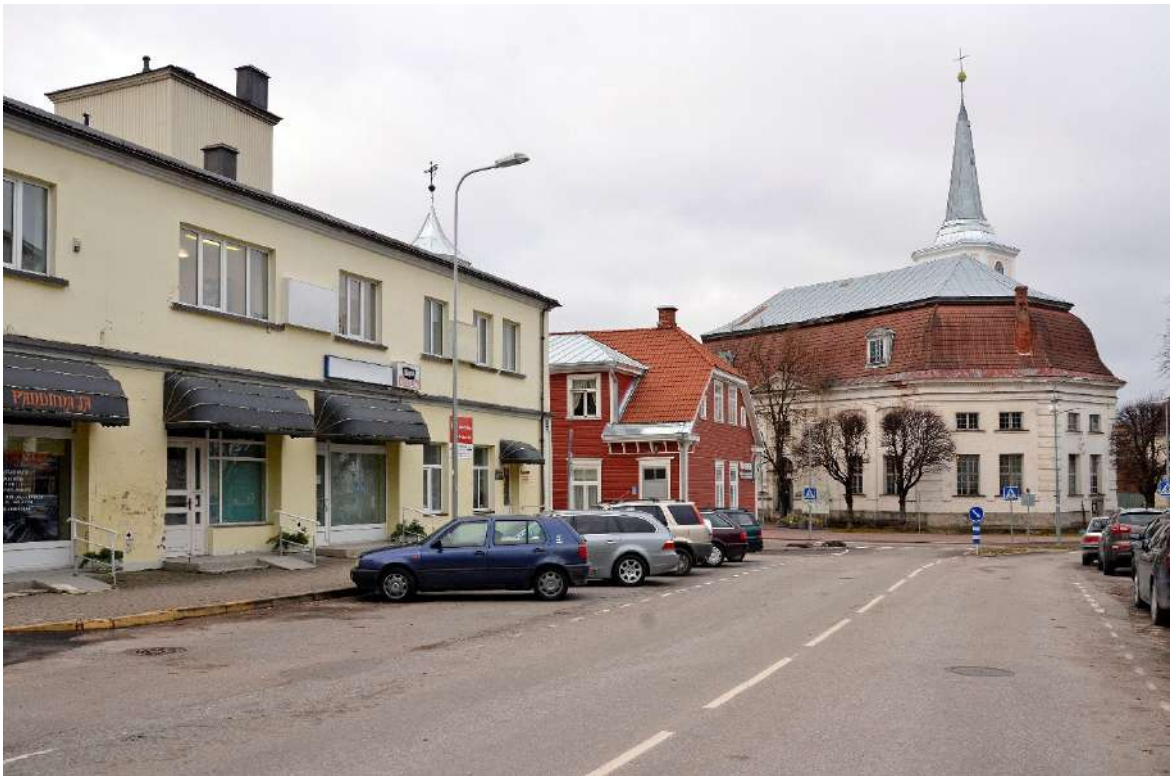
5. Ka Puiestee tänavapilt on võrreldes sajanditagusega märkimisväärselt muutunud. Tänav edelaküljel olev ajalooline tuletõrjejaam on tänaseks tundmatuseni ümber ehitatud ning vastastänavapoolel paiknenud mitmed puitmajad hävisid sõjas või lammutati suurte Kesk tänava kortermajade rajamise käigus 1950.–1960. aastatel. Vaade pikki Puiestee tänavat kagust. Foto 2016.

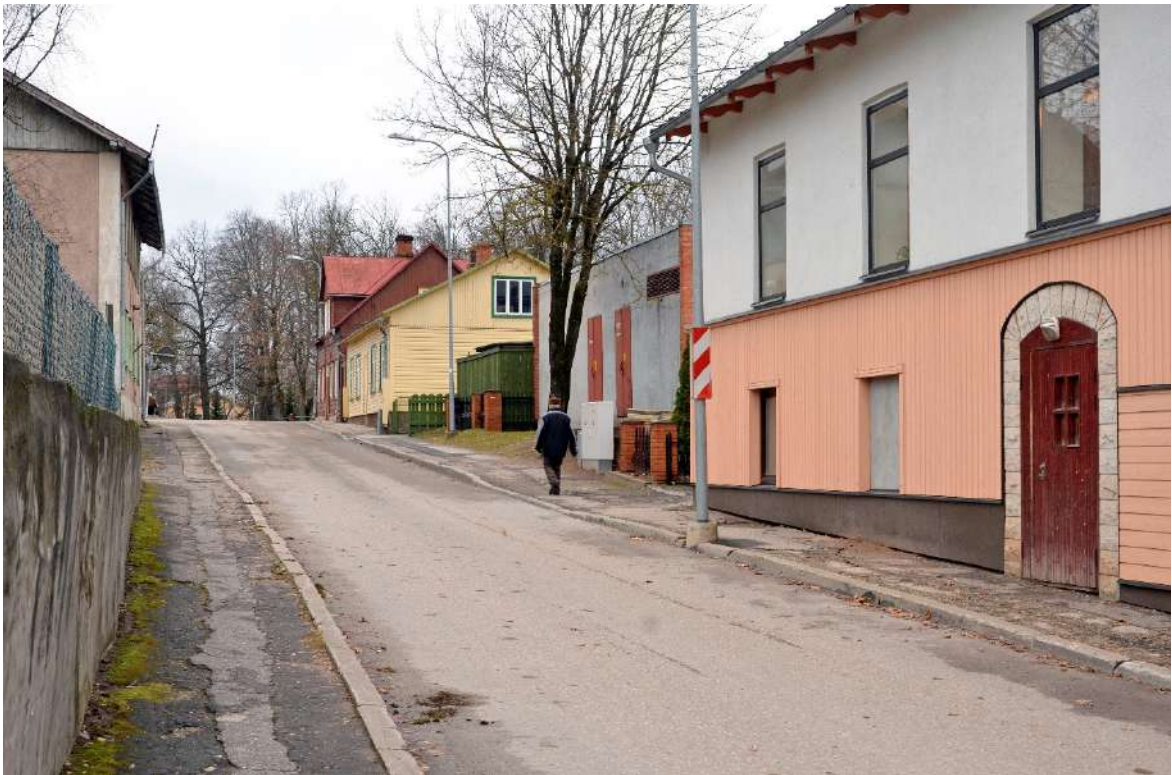
6. Vaade pikki Aia tänavat Vabaduse tänavat (ida) poolt. Aia tänavast põhja poole (vasakule) hakati hooneid rajama 19. sajandi teisel poolel. Kaks neist (Aia 6 ja 8) on arvel eraldi ehitismälestistena (keskel). Foto 2016.

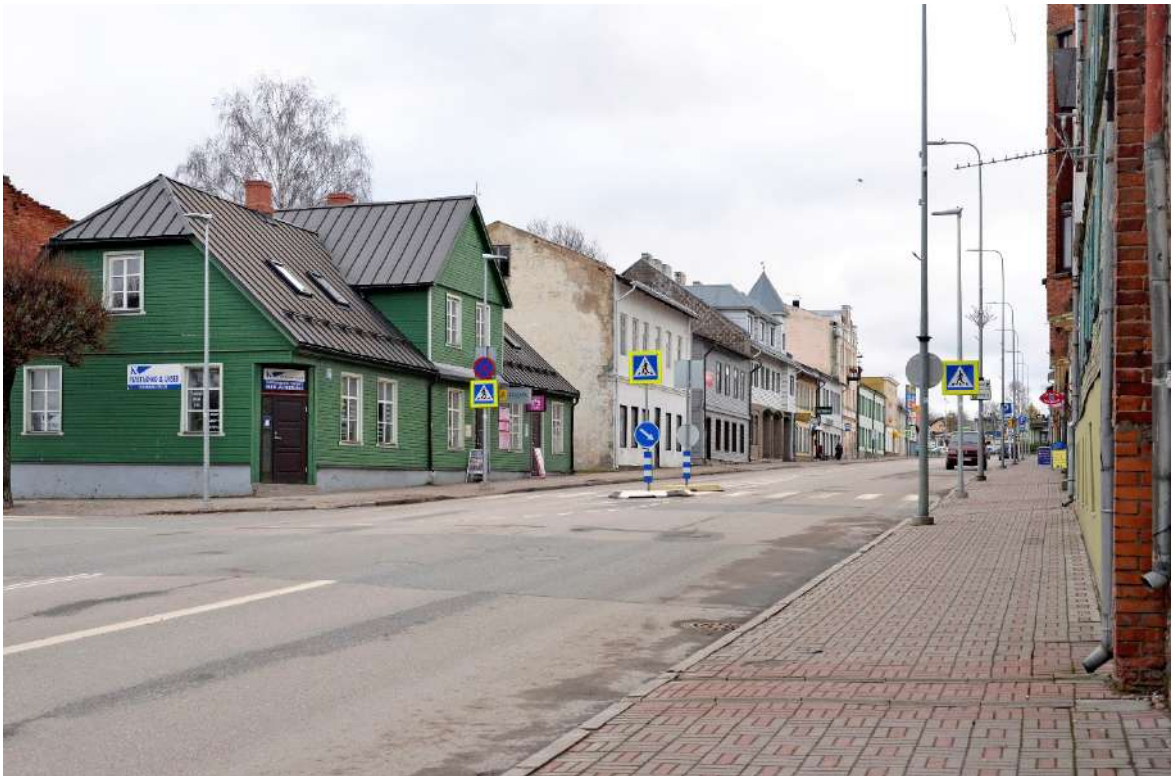
7. 19. sajandi lõpul rongijaama valmimisega hoogsalt laienenud Vabaduse tänav. Vaade Vabaduse tänava kekspaigast kagu suunas. Tänaeni on säilinud Vabaduse tänava lõunapoolse osa hoonestustihedus. Paljud tänavaäärsed majad on praeguseks suurel määral ümber ehitatud ja nende tegelikku vanusust on välisel vaatlusel raske aimata. Foto 2016.

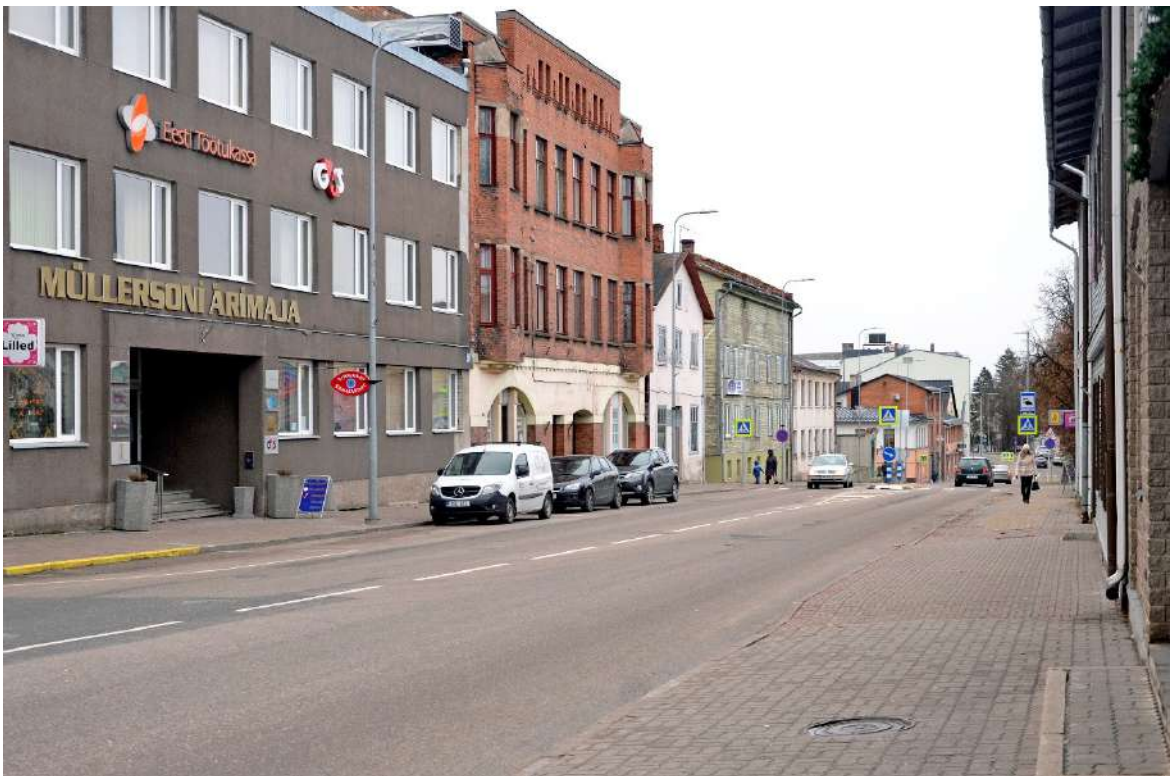
8. Vaade pikki Vabaduse tänavat loode suunas. Erineva ehitusaja ja lahendusega hooned muudavad tänavapildi kirjuks. Sellised kontrastid olid „uuele peatänavale“ iseloomulikud ka 20. sajandi alguses. Järjepanu rajati kõrgeid arhitektuurselt suursuguseid kivihooneid. Nende vahetus naabruses säilisid paljud madalad või kitsa fassaadiga arhailisemad puithooned. Foto 2016.

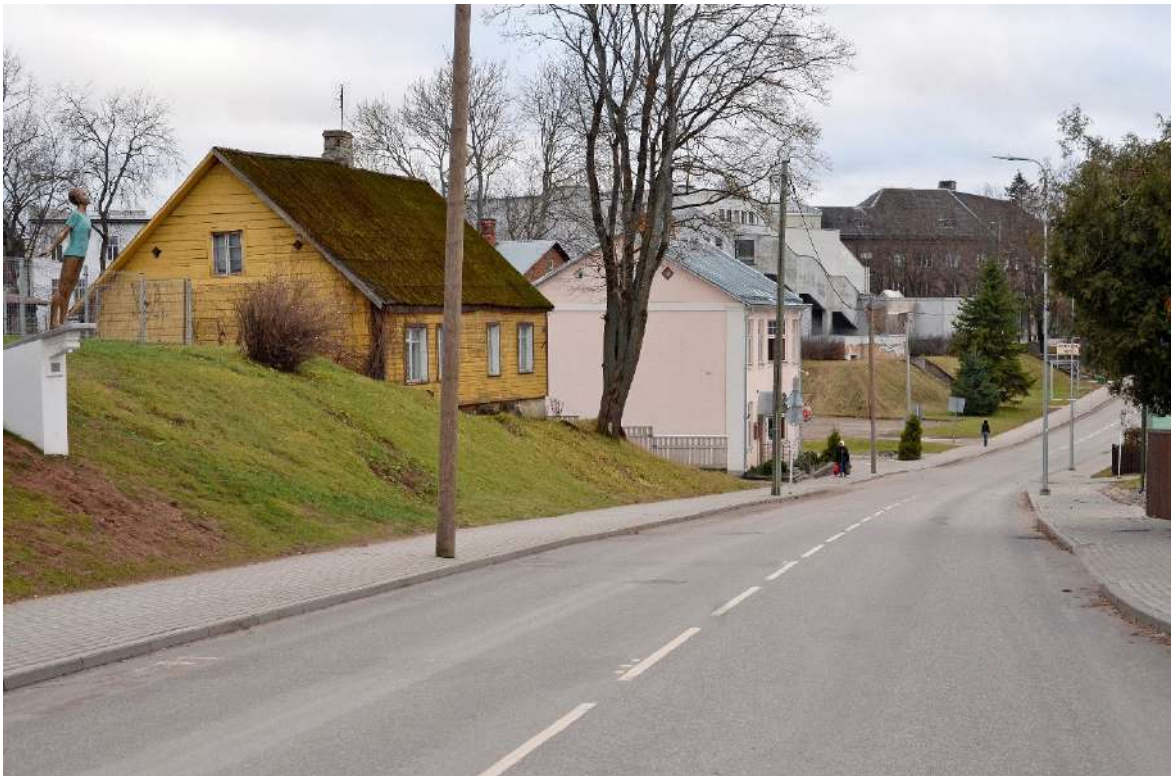
9. Kesk tänava idapoolne jätk ehk J. Kuperjanovi tänav on samuti vanemat päritolu. Kirikust kaugemale ida poole kulgevat teed võib täheldada pea kõigilt vanematelt kaartidelt. Mitmed märgilised 20. sajandi alguse esinduslikud hooned on siin küll säilinud, kuid ajaloolise miljöö üldmuljet rikub kasutuseta kaubanduskeskus koos suure ja otstarbeta alaga selle ümber. Ajalooliselt paiknes hoone asemel puitkirik (hävis 1913), mitmed väiksemad puitmajad ja Valgale iseloomulikud laoehitised. Foto 2016.

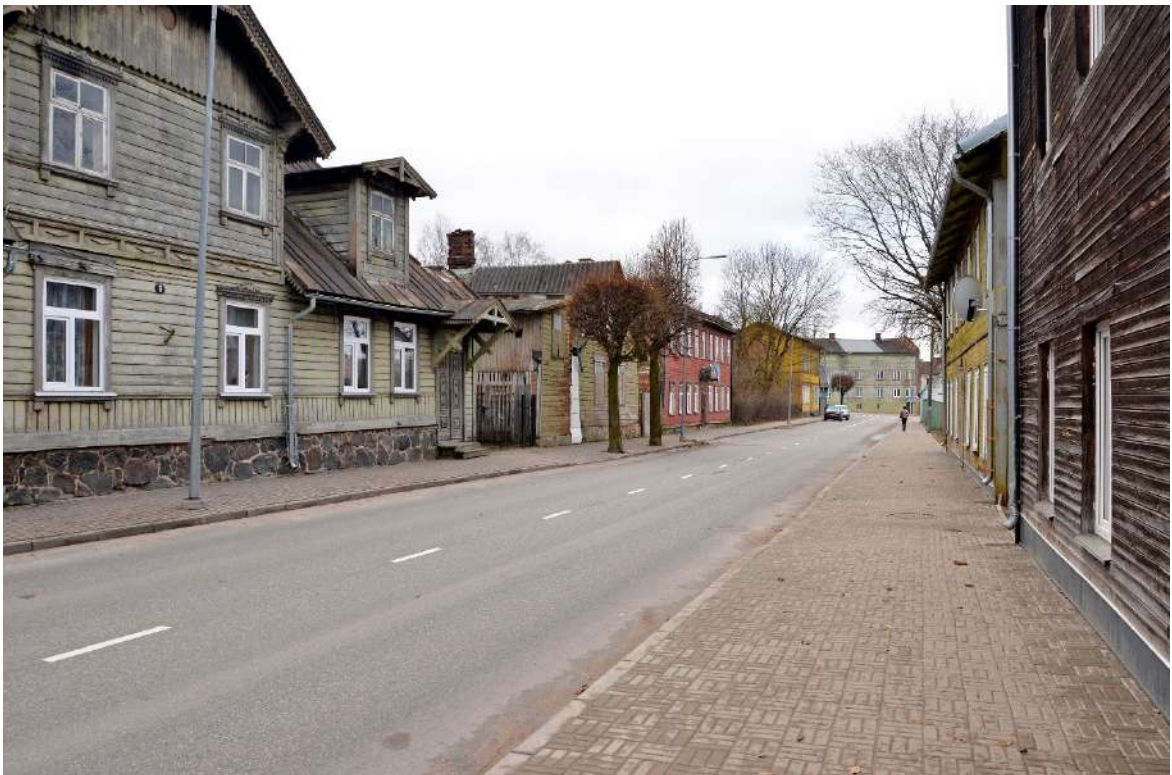
10. Põhiosas 20. sajandi vahetusel rajatud hoonetega Kungla tänav. Sarnaselt Riia tänavale vastab ka siinne tänavapilt suures plaanis sajanditagusele ajale. Muinsuskaitsealale jääval tänavalõigul on ümber ehitatud vaid üksikud hooned. Vaade kirdest Vabaduse tänava (lääne) suunal. Foto 2016.

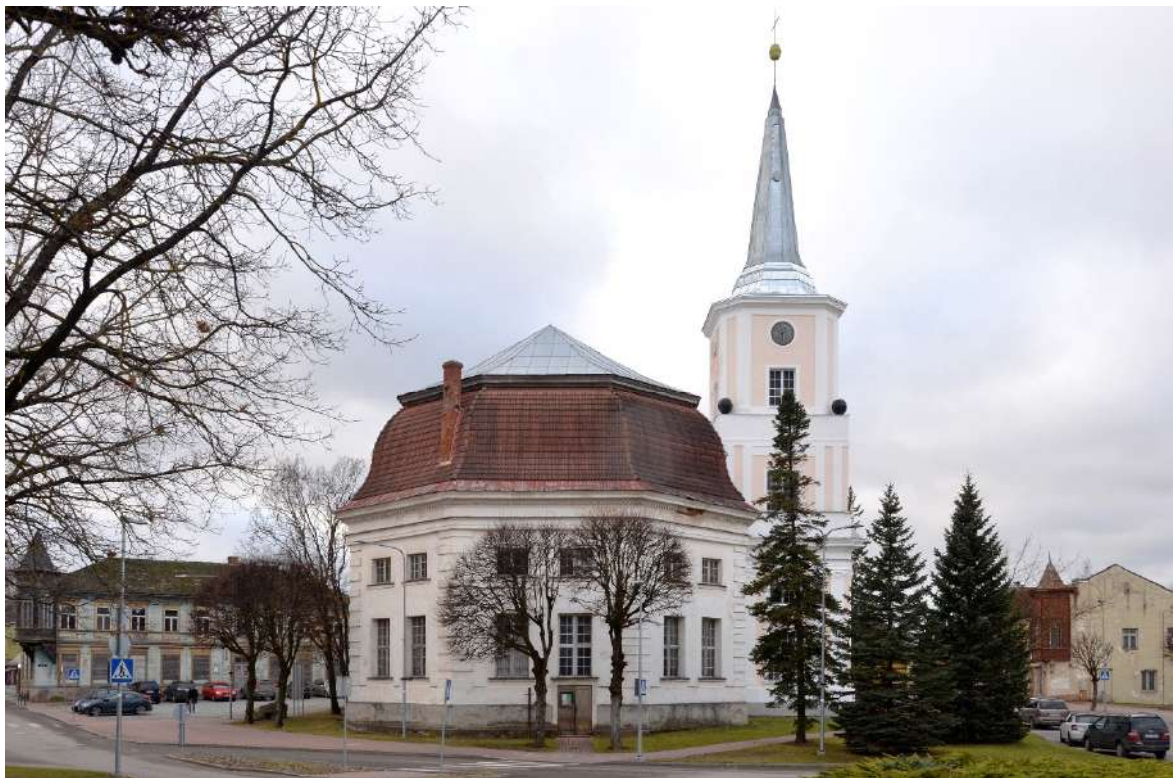
**11.** Valga linna kõige olulisem maamärk ja vanalinna süda – Jaani kirik, Kesk 21. Valga Jaani kirik on ehitatud Riia arhitekti Christoph Haberlandi kavandi järgi. Kiriku nurgakivi pandi 1787. aastal, hoone kehend koos torniga valmis 1789. aastal, kuid kirik pühitseti sisse ja lõplikult valmis see alles aastal 1816. Torniosa fassaad ja katus on hiljaaegu restaureeritud, korrastamist vajab kiriku polügonaalne põhikehand. Foto 2016.

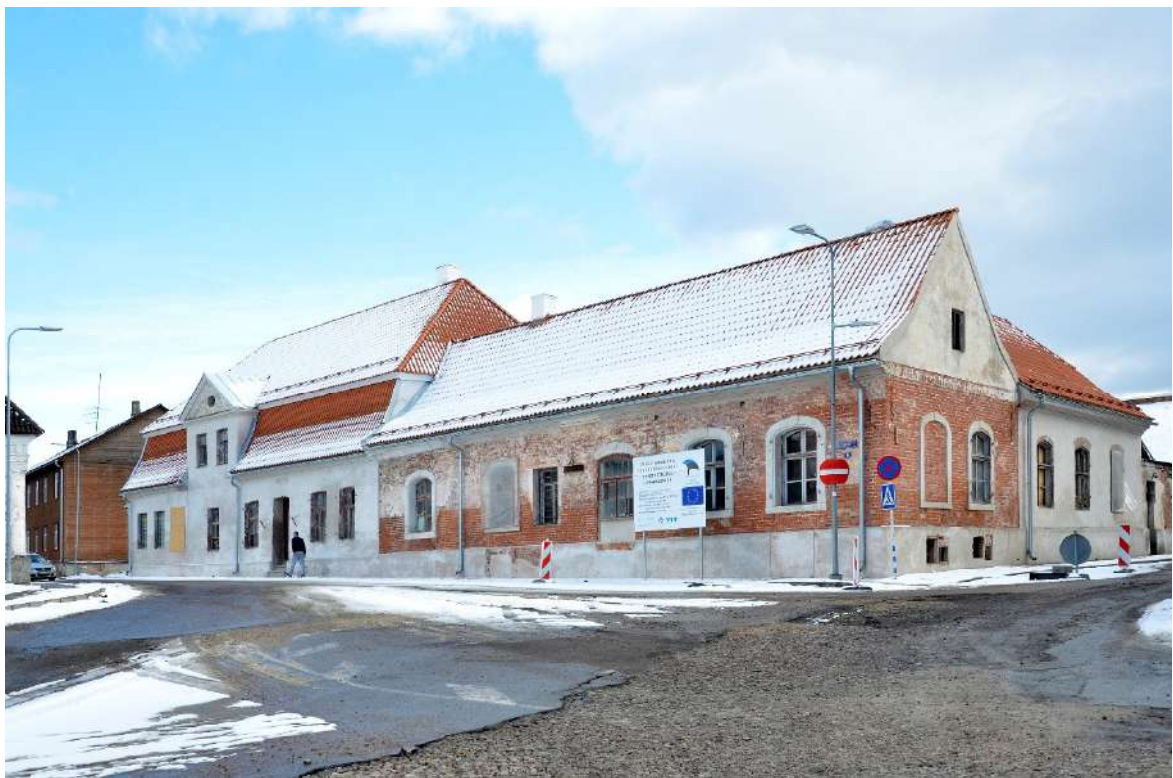
**12.** Kirikuga samast perioodist pärinev ning samuti oluliseks maamärgiks olev kreisi ametiasutuste hoone Riia 5 markerib muinsuskaitseala loodenurka. 18. sajandil rajatud unikaalne kivihoone sai tugevalt kannatada tulekahjus 2015. aastal. Tänapäevaks on hoone osaliselt restaureeritud ja ootab valmiva keskvaljaku vahetus naabruses väljaarendamist. Foto 2018.

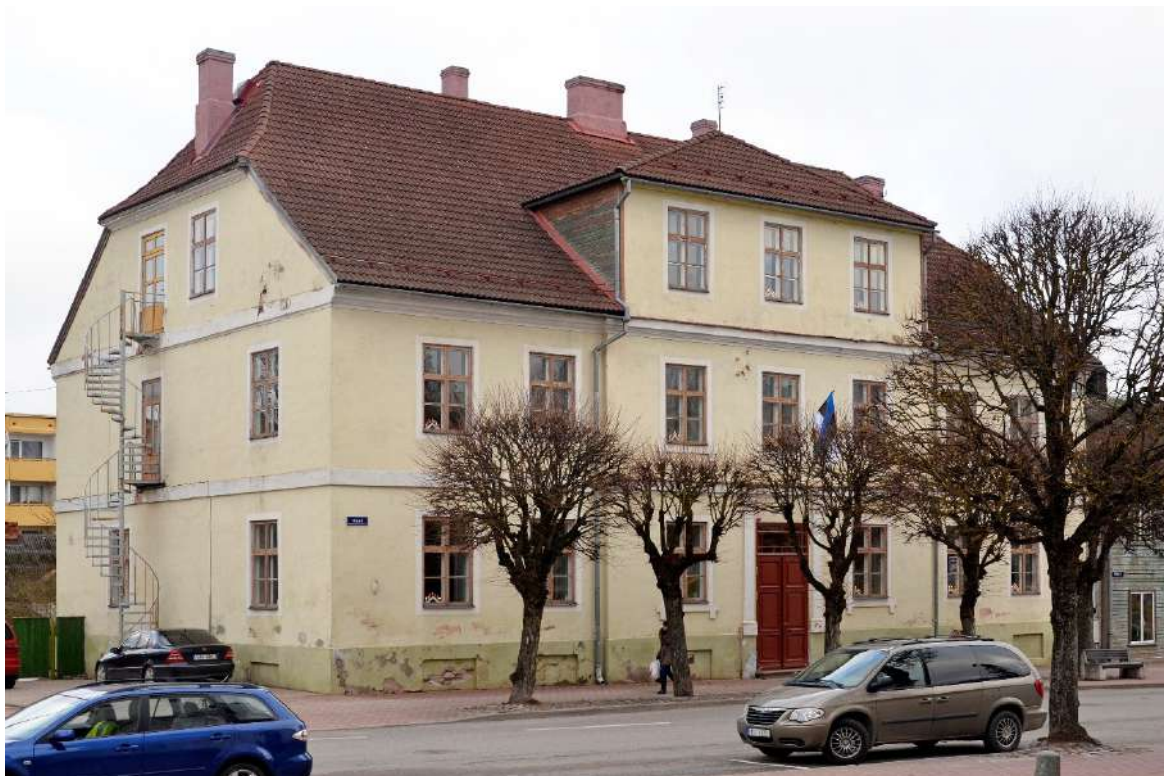
**13.** Kiriku ja asutusemaja kõrval kolmas tähtis kreisiaja ehitist on tänane Muusikakool, omaaegne kreisikool ja venekeelne linnakool. Sellegi hoone projekti autoriks on Riia arhitekt Christian Haberland. Kirik, koolihoone ja ametiasutustemaja (samuti kabel) on Valga linna vanimad hooned. Koos moodustavad need linnasüdames unikaalse varaklassitsistliku hooneteansambli. Foto 2016.

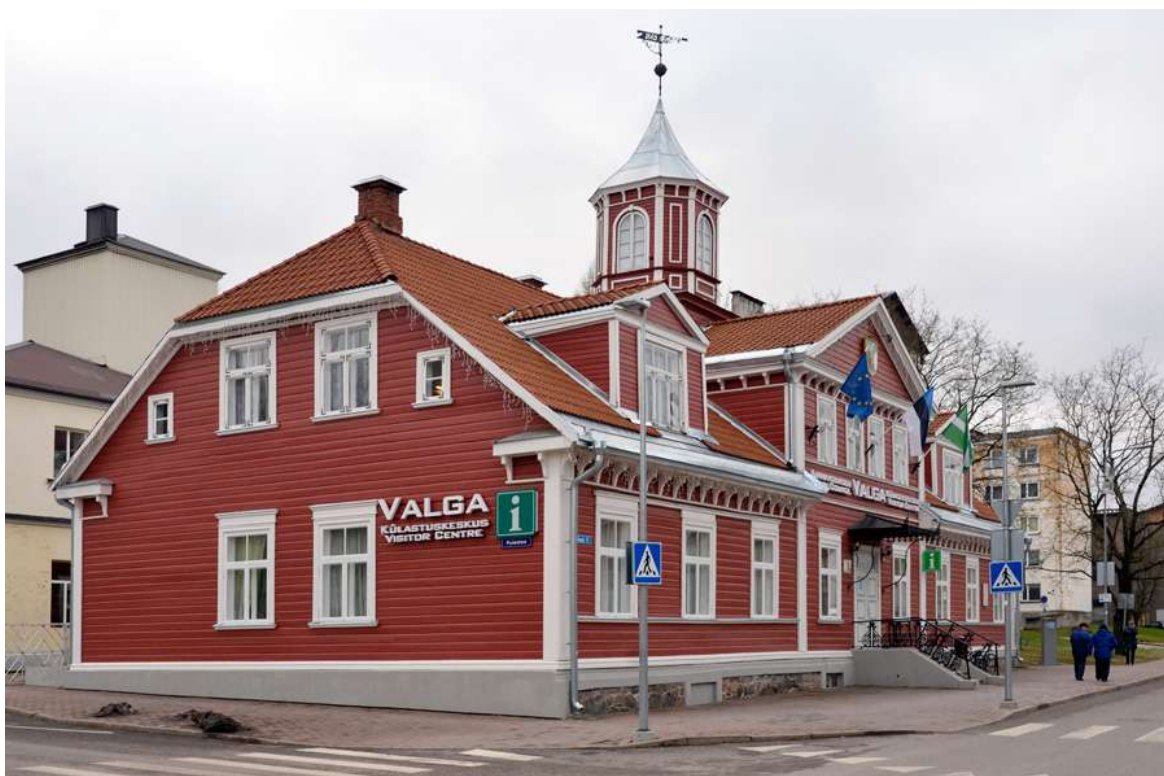
**14.** Valga raekojahoone Kesk 11. Puidust raekoda ehitati Valga peaväljaku ja endise turuplatsi äärde vana vahimaja kohale aastatel 1864–1866. Maja on avalikus kasutuses tänaseni. Hoones töötab kohalik volikogu ning külastuskeskus (turismiinfopunkt). Foto 2016.

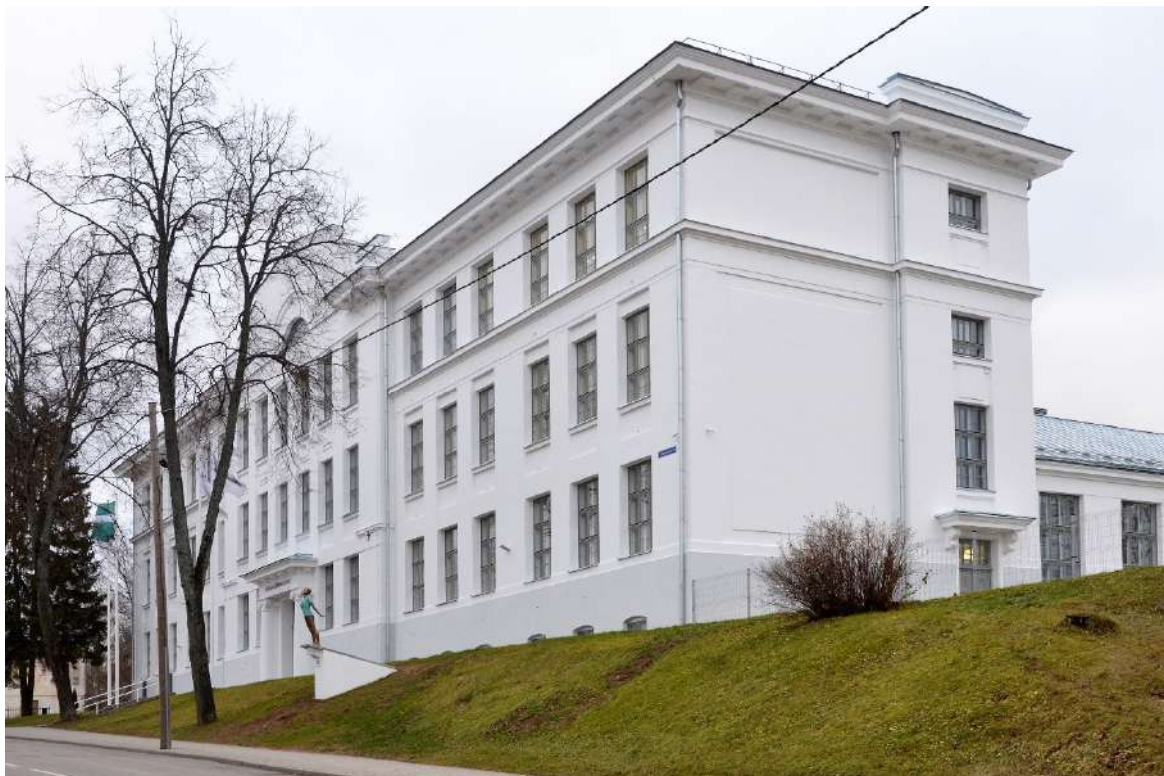
15. „Nn Valga valge maja“ ehk ajalooline Poeglaste Gümnaasium valmis 1915. aastal. Muinsuskaitse kirdeservas paiknev suursugune ja esinduslik hoone on tänaselgi päeval kasutuses gümnaasiumina (riigigümnaasium). Suurepärases seisukorras koolimaja restaureeriti aastaks 2016. Foto 2016.

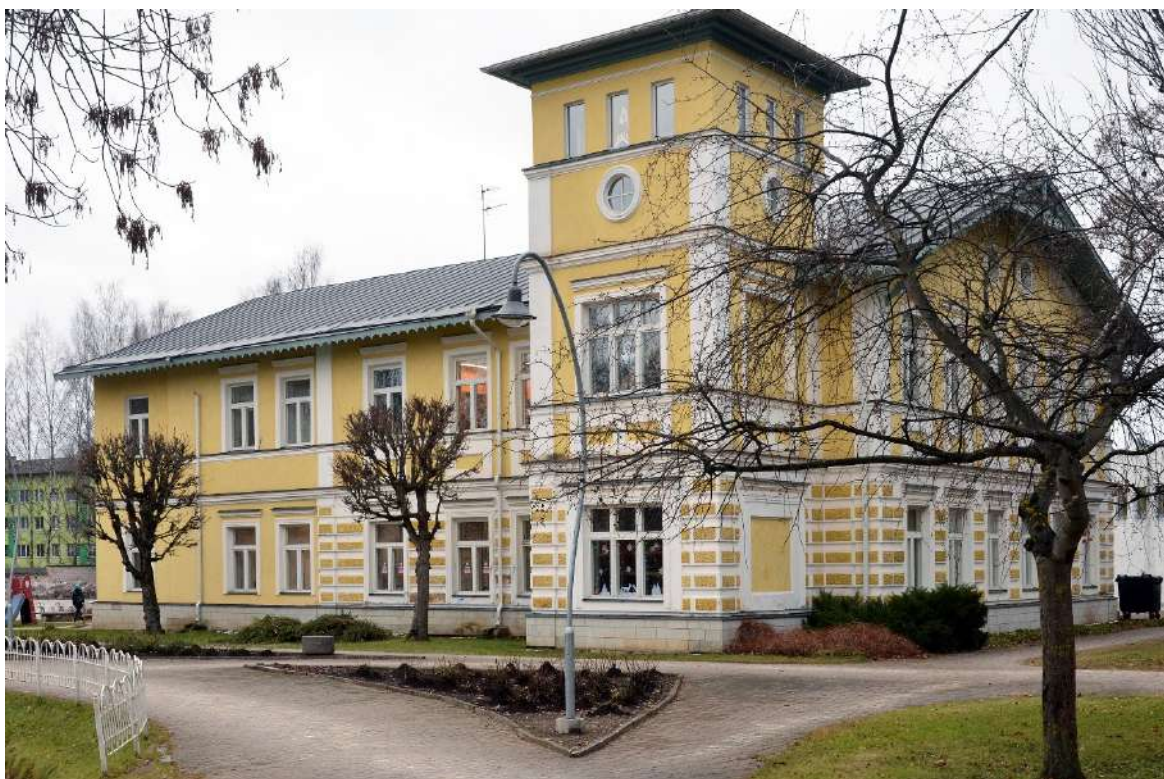
16. Aia 12 on vaid üks näide mitmest Valga linnatuumikus paiknevast uhkest villast või residentsist. Sarnaselt Säde pargis asuvale Zenckeri villale (pildil) on avalikus kasutuses ka J. Kuperjanovi tänaval paiknev nn Moreli villa (J. Kuperjanovi 9). Loodetavasti leiab peatselt kasutust ja taastamist ka sealsamas lähedal paiknev J. Kuperjanovi 12 ehk „lõvidega maja“. Foto 2016.

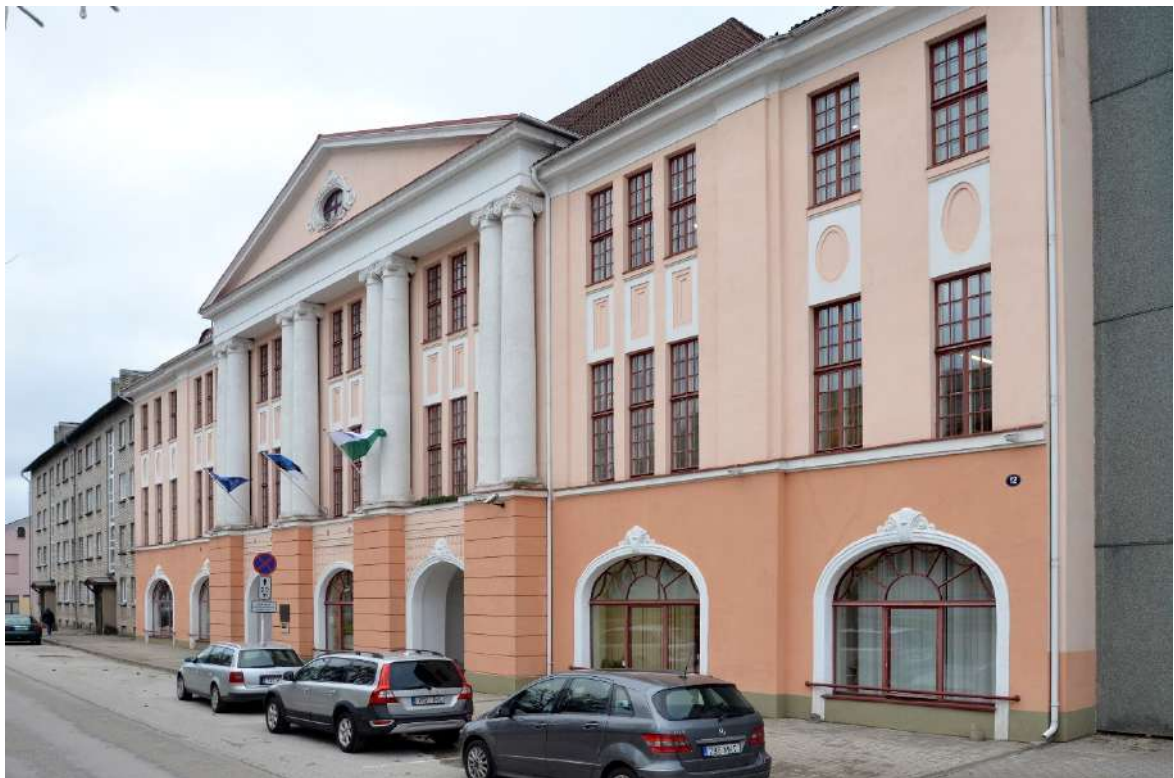
**17.** Kesk 12 sümboliseerib 20. sajandi esimeste kümnendite Valga kiiret kasvu ja suurlinlikust Kesk tänaval. Enamik selleaja suurematest hoonetest rajati pigem Vabaduse tänavale. Kesk 12 näol on tegemist omaaegse pangahoonega, mille autoriks on peetud Riia arhitekt W. Roesslerit. Teadaolevalt on selle hoone rajamisel kaastööd teinud ka Eesti tuntumaid arhitekte H. Johanson. Praegu on hoone kasutuses kohtuhoonena. Foto 2016.

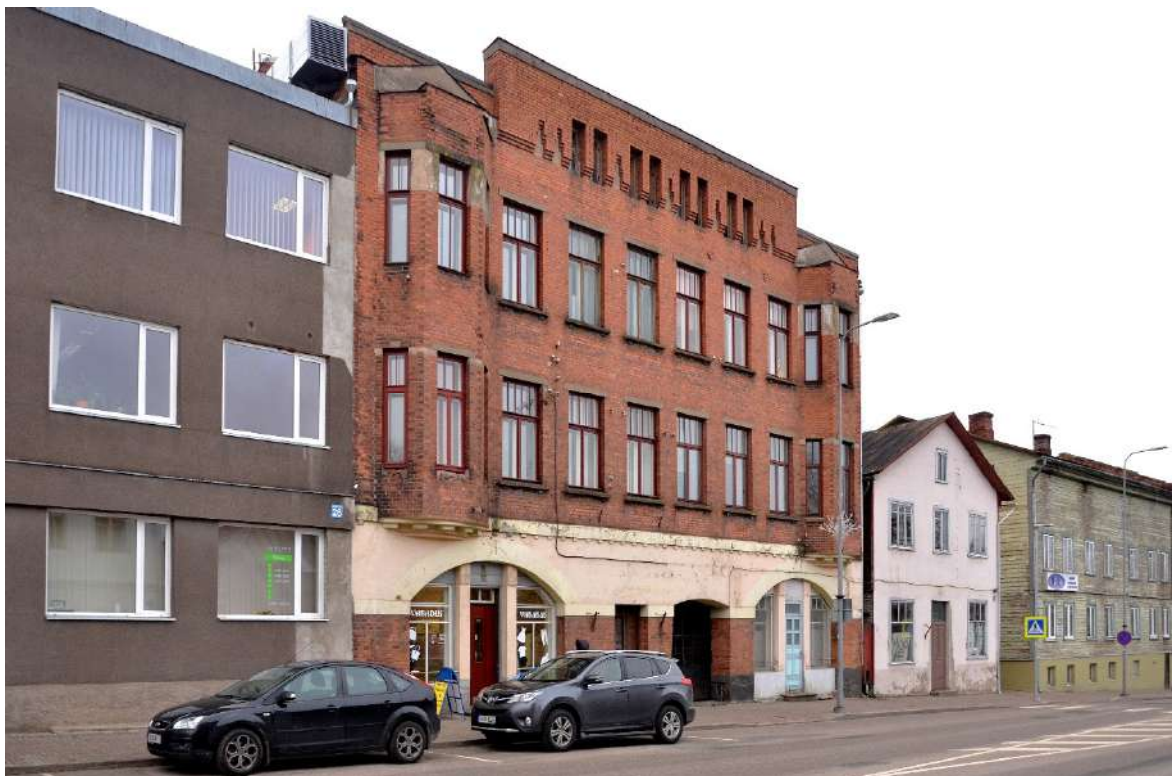
**18.** Vabaduse 26 ehk nn Müllersoni maja on vaid üks paljudest insener-arhitekt Georg Hellat Valka projekteeritud hoonetest. Hellati maju iseloomustab Valgas populaarse keraamilise tellise ja heledate krohvipindadega liigendatud ning kaunistatud fassaadid. Hoone arhitektuurikeel viitab rajamisaja trendidele ja juugendstiilile. Foto 2016.

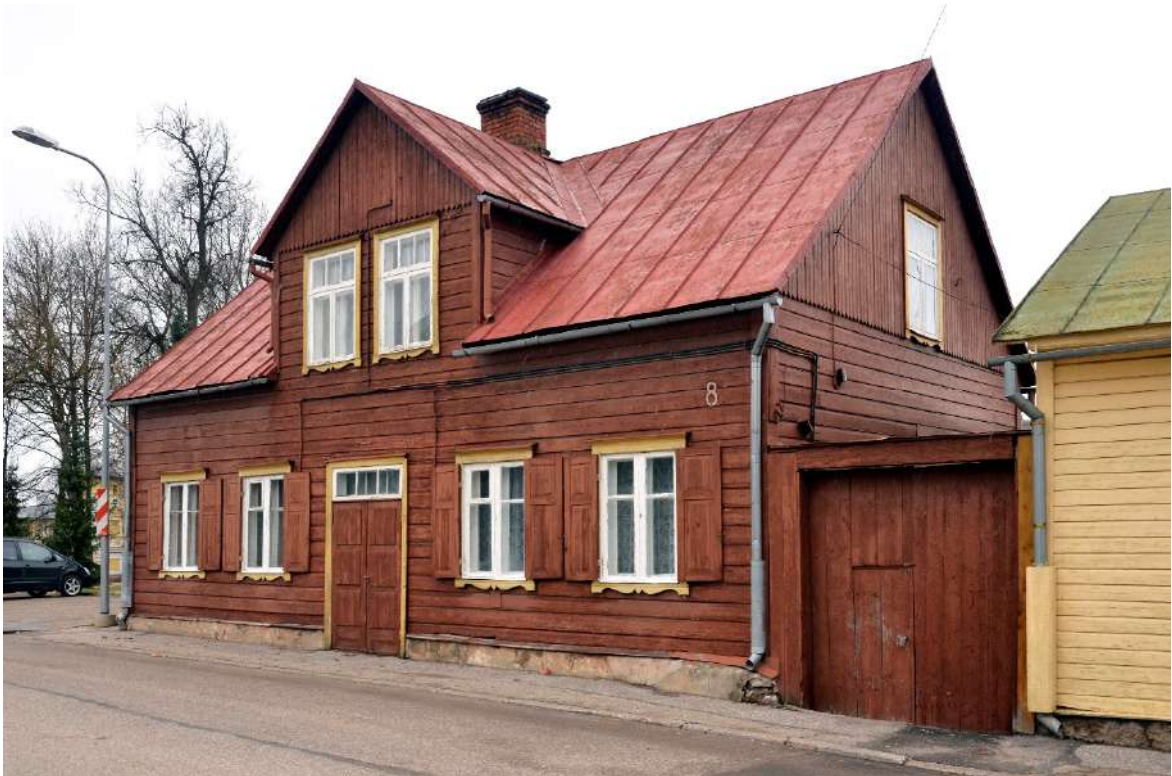
**19.** Aia 8 näol on tegemist ühe vähese näitega algupärasena säilinud väiksemast puitelamust, mis linnatuumiku muinsuskaitsealal paikneb. Sarnastest väikeelamutest vääriks veel esile tõstmist Aia 6, Kungla 1 ja Turu 6. Foto 2016.

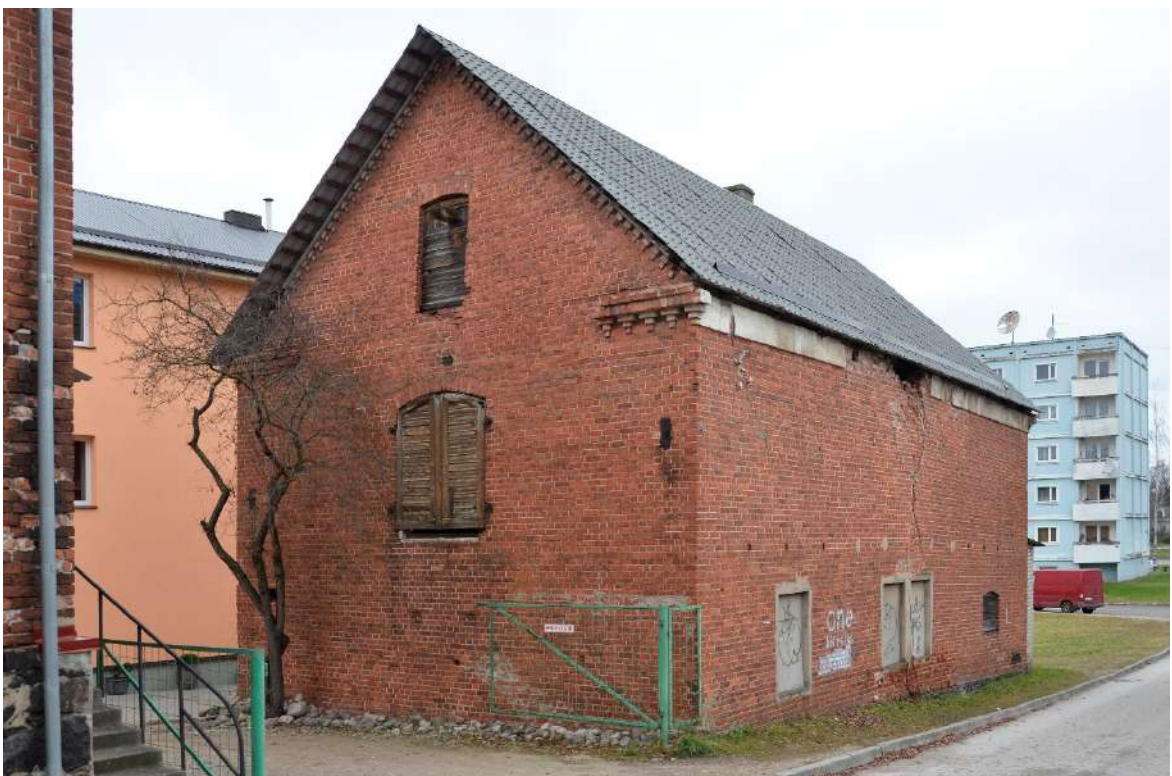
**20.** Märkimisväärse osa linnatuumiku hoonetest moodustasid 20. sajandi alguse seisuga eri suuruse ja kujuga keraamilistest tellistest aida- ja abihooned. Kuna Valga paiknes olulises transpordisõlmes, leidis siin kõikvõimalik kaup töötlemist, hoiustamist või lihtsalt müümist ning selleks oli vaja ruumi just kivist majandushoonete näol. Nii kujunes punasest tellisest omamoodi Valga tunnusmärk. Paraku on paljud ajaloolistest majandushoonetest tänaseks hävinud või seisavad kasutusesta. Heas seisus pole ka kaks eraldi ehitismälestisena kaitse alla olevat majandushoonet Vee 1a (pildil) ja Riia 4. Foto 2016.

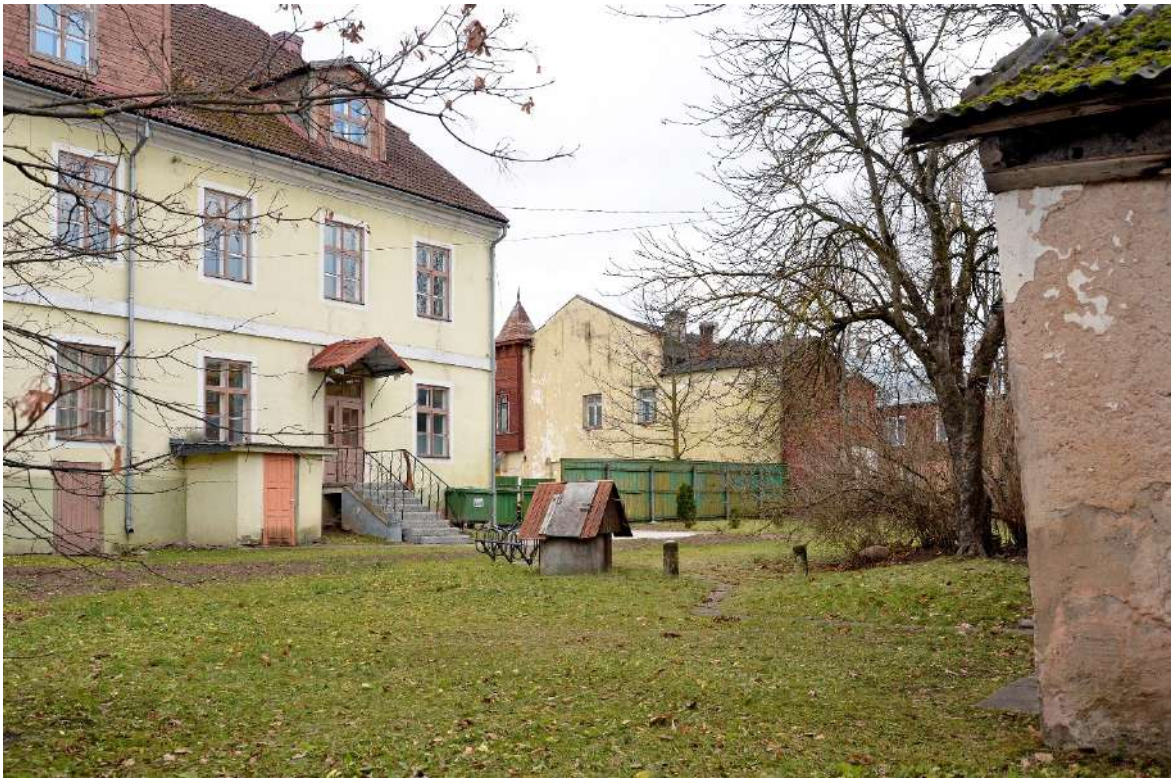
**27.** Muusikakooli vahetus naabruses asub ka see – Riia 4 – õu. Kasutuseta ja avatud õuele on ladestunud vanade kuuride risu ja kasvab võsa. Ehitisele sobiva kasutuse leidmisel võiks suurte kortermajade vahetusse naabrusesse kujundada õdusa miljöö. Tegemist on kahe eri perioodi vahele jääva potentsiaalse võluva vahealaga. Foto 2016.

2011. aasta inventeerimistööde ja antud töö dokumenteerimise raames ilmnes, et paljudes tänava poolt mitte nähtavates hoovides on säilinud õdus miljöö, mis on ligilähedane neil paiknevate vanemate majade rajamisaegsele olustikule. Samuti torkasid silma mitmed hoovid, mis sõltumata arendus- või muust ettevõtluspotentsiaalst olid linnaruumiliselt võluvad, kuid hüljatud ja korrastamata. Markantseimaks näiteks on kindlasti kontrastne piirjoon – vaheala – 19. sajandi aidahoone, puukuuride krundi (ill 27) ja põhjapoolsete erksavärviliste kortermajade vahel.
