# MUINSUSKAITSE ERITINGIMUSED

**VALGA MUINSUSKAITSEALA, REG NR 27005**

## VALGA LINNA ÜLDPLANEERINGU MUINSUSKAITSE ERITINGIMUSED

### **VALGA AJALOOLISE LINNATUUMIKU MUINSUSKAITSE ERITINGIMUSED**

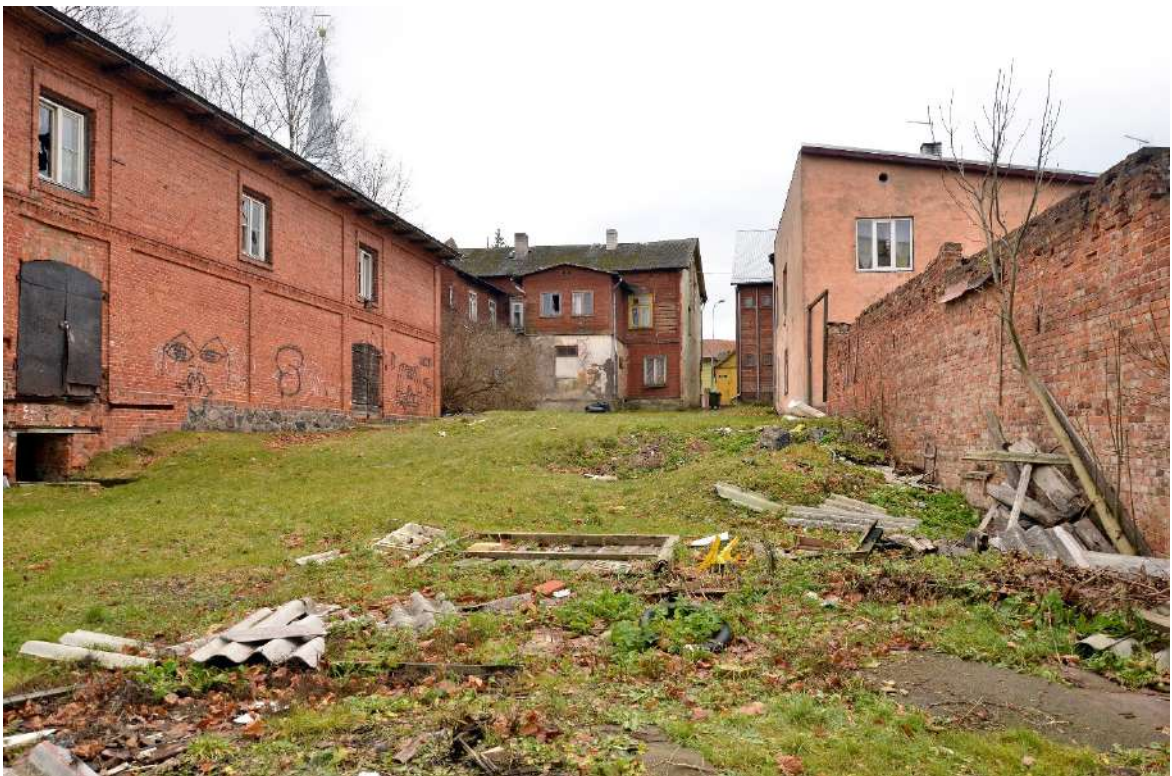
**27.** Muusikakooli vahetus naabruses asub ka see – Riia 4 – õu. Kasutuseta ja avatud õuele on ladestunud vanade kuuride risu ja kasvab võsa. Ehitisele sobiva kasutuse leidmisel võiks suurte kortermajade vahetusse naabrusesse kujundada õdusa miljöö. Tegemist on kahe eri perioodi vahele jääva potentsiaalse võluva vahealaga. Foto 2016.

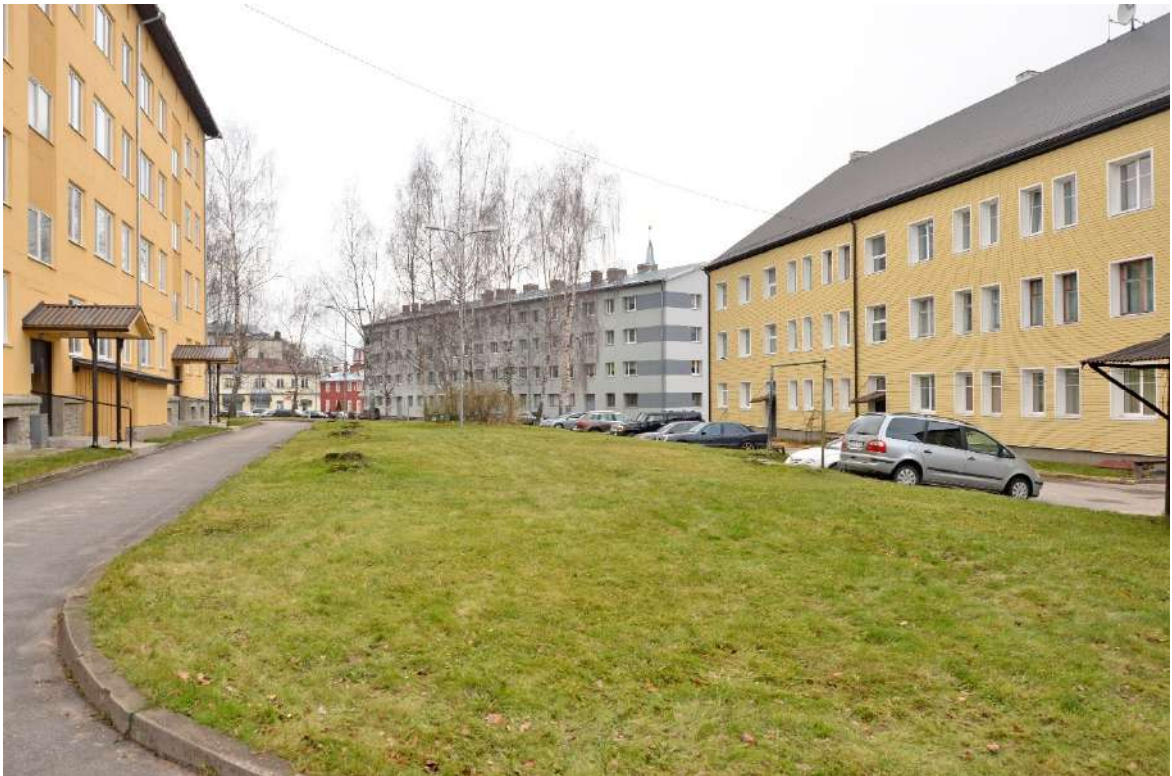
**28.** Suurte kortermajade hoovis on vaid kõik hädavajalik – asfalteeritud kõnniteed, kitsad parkimisribad, katusealused pesukuivatamiseks jne. Avarad hoovid omavad potentsiaali haljastamiseks, uuteks mänguväljakuteks jm. Foto 2016.

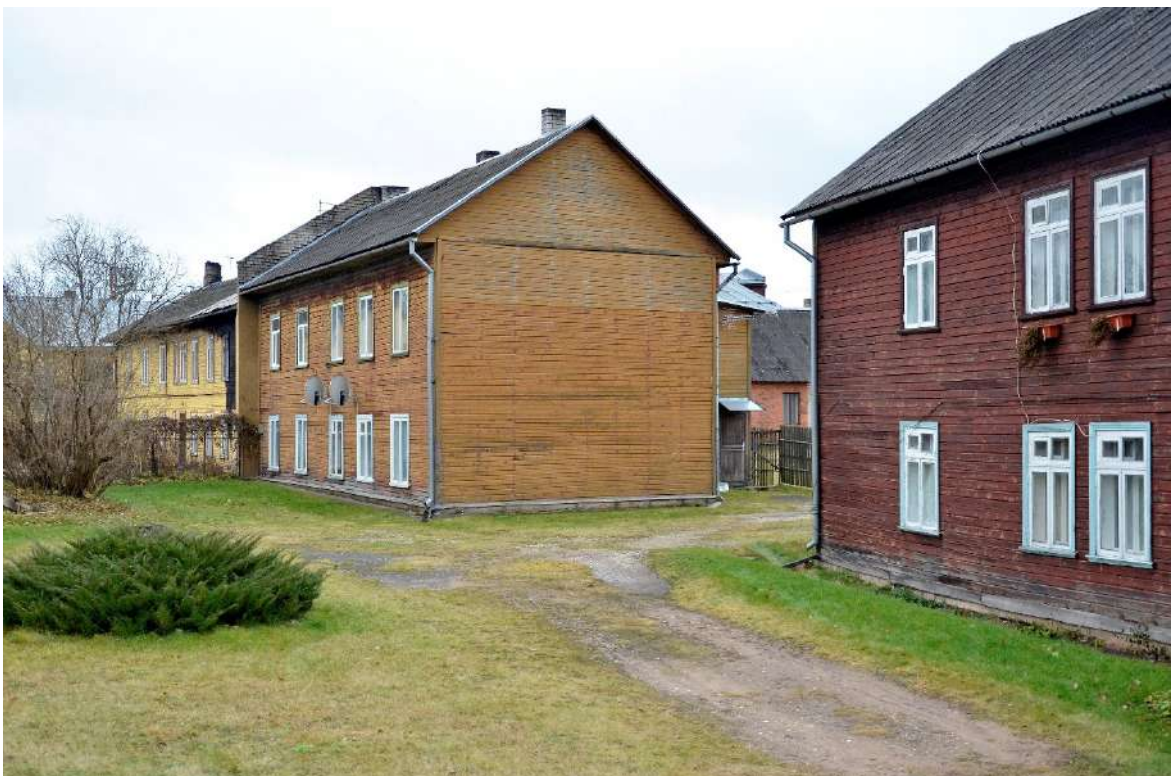
**29.** Lakooniline hoovimiljö Turu tänava piirkonnas. Pildil hooned Turu 8, 10 ja Vabaduse 35a. Mõõdukas haljastus, sissetallatud rajad ja viljapuud ja -põõsad – selliseks kujunes hooviala tõenäoliselt juba majade rajamise järgsetel aastatel. Foto 2016.

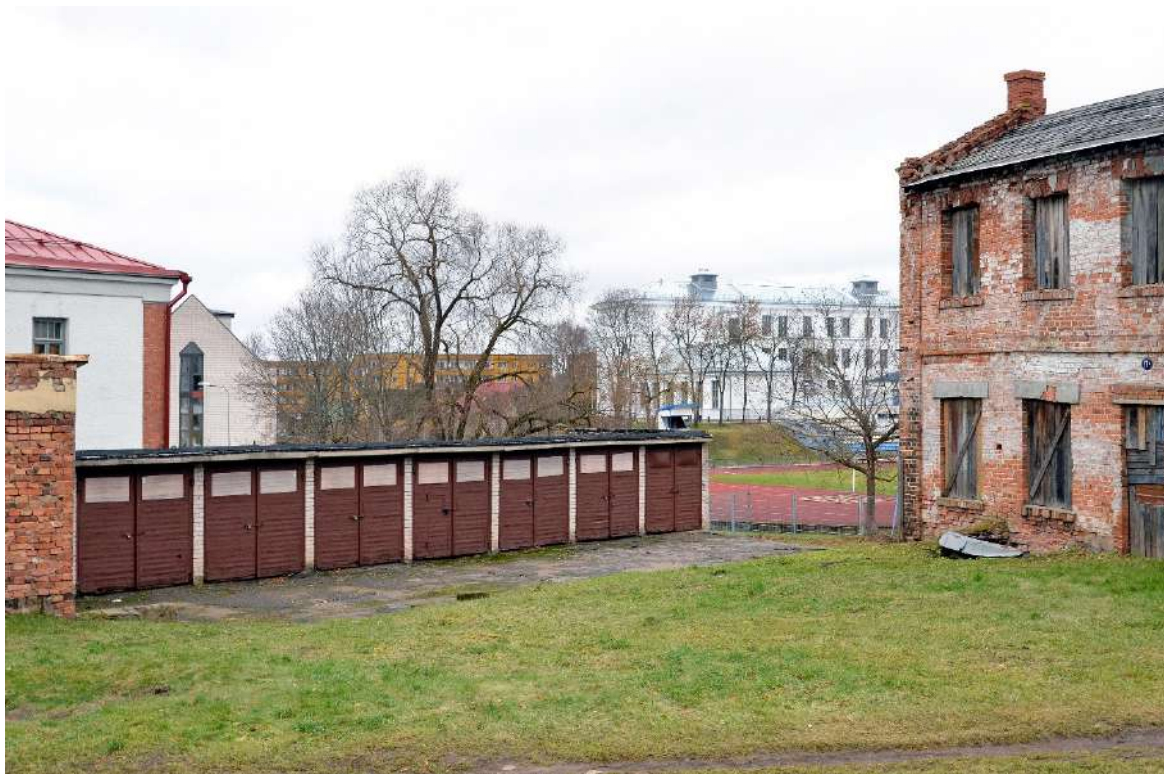
36. Iseloomulik Valga vaade – ühte kaadrisse (vasakult paremale) mahub funktsionalistliku maja müür, juugendlik koolimaja, postmodernistlik kauplus, nõukogudeaegsed paneel elamud, neoklassitsistlik gümnaasiumimaja, kaasaegne staadion ja historitsistlik majandushoone. Foto 2016.

Tulenevalt Valga linnatuumiku hoonestuslaadist, teatavast maapinna ebatasasusest ning eri ajastute mitmesugustest ehitusviisidest, avaneb Valga linnatuumikus tegelikult kümneid väga ilmekaid ja ka kontrastseid vaateid, kuid nende säilitamine muinsuskaitse eritingimuste läbi nõuab vaadetena poleks mõeldav ega ka mõttekas. See on ajaloolisele keskkonnale tunnuslik ja loomulik – need vaated väärivad lihtsalt fikseerimist (nt ill 36–38) või välja toomist ja märkamist.

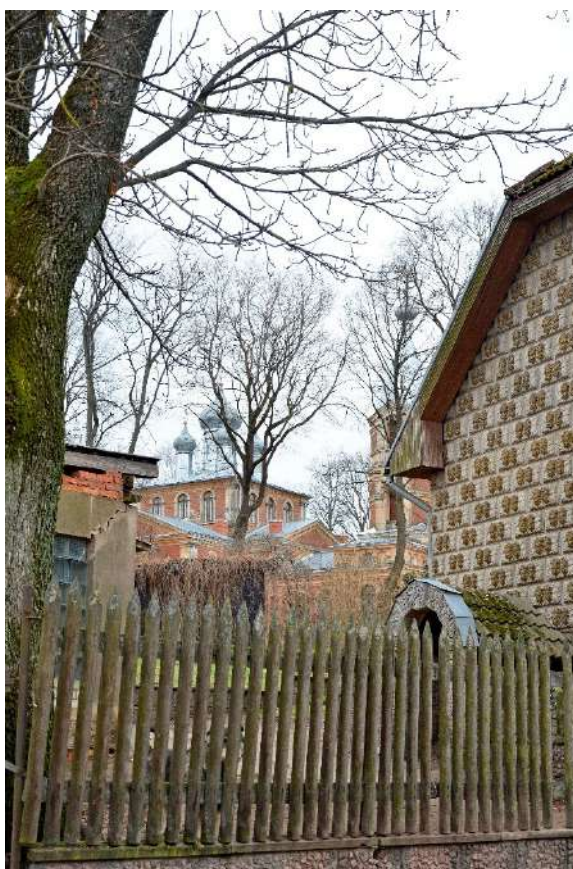
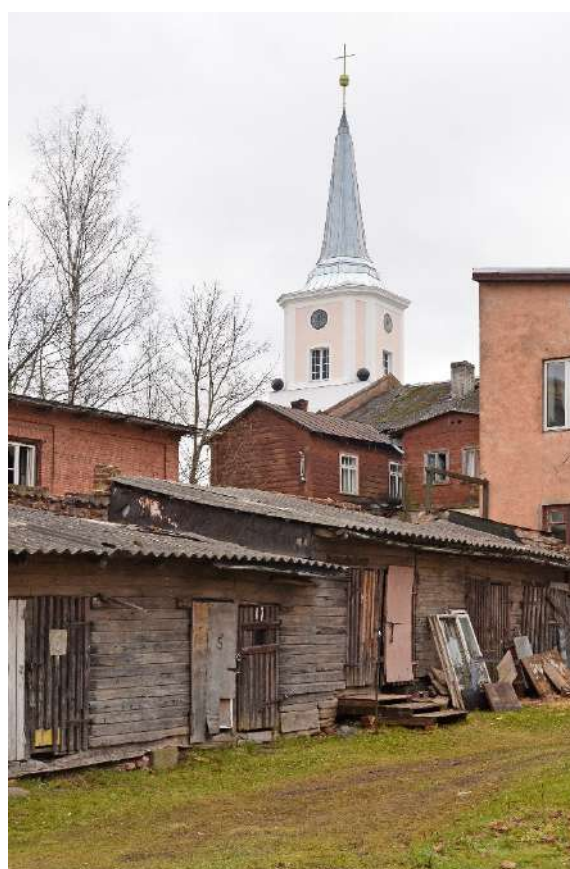
37.–38. Läbi hoovide avanevad vaated kirikutele. Paremal pildil vaade Turu tänava poolt Valga Issidori kirikule ning vasakul pildil vaade Riia 4 aidahoone ja kuuride juurest Jaani kirikule. Fotod 2016.

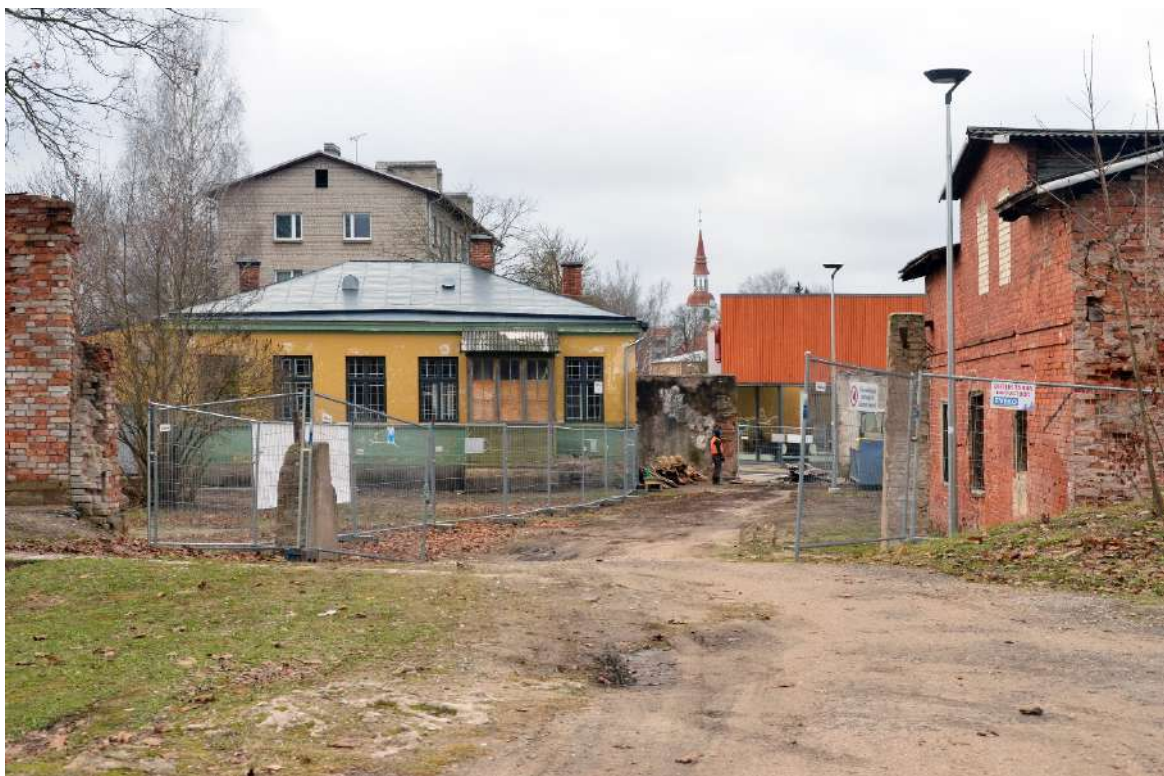
39. Valga ja Valka uute keskvaljakute kujunduskontseptsiooni kandvaks osaks oleva vaatekoridori rajamine. Vaade Valga keskvaljakult Valka suunas. Foto 2016.

Kui muinsuskaitsealal või selle kaitsevööndis peaks tekkima soov suure kompleksi või mistahes uusehitise rajamiseks, tuleb see antud eritingimustes kirjeldatu järgi (vt **p. 4.2.**) nii või teisiti kooskõlastada Valga Vallavalitsuses ja Muinsuskaitseametis. Ka ei ole tõenäoline, et lähiperspektiivis võiks väljaspool muinsuskaitseala või kaitsevööndit (Eesti territooriumil) rajamisele tulla linna siluetti (üle Pedeli jõe põhja poolt) või olulistele maamärkide (nagu Jaani kirik, Ramsi veski, Valga Issidori peakirik) vaadeldavust takistavaid ehitisi. Pigem vastupidi. Valga ja Valka uute rajatavate keksväljakute üheks oluliseks tunnuseks on saamas neid ühendav uus vaatekoridor – siht, mis kulgeb Valga Jaani kiriku eest otsejoones Valka Lugaži kirikuni (vt ill 39).

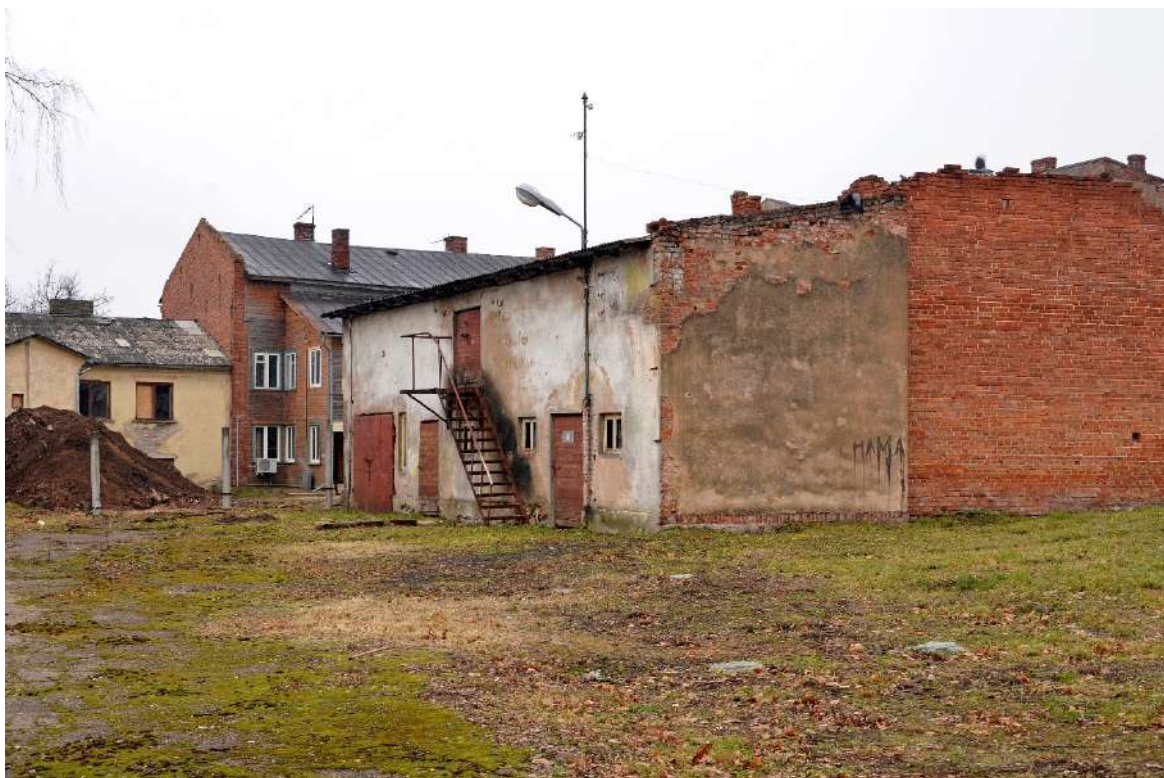
**42.** Vabaduse tänava majade hoonete hoovisügavuses paiknev keraamilistest tellistest hoonetekompleks markerib tabavalt sajandivahetuse majandushoonete ehituslaadi ja funktsiooni. Foto 2016.

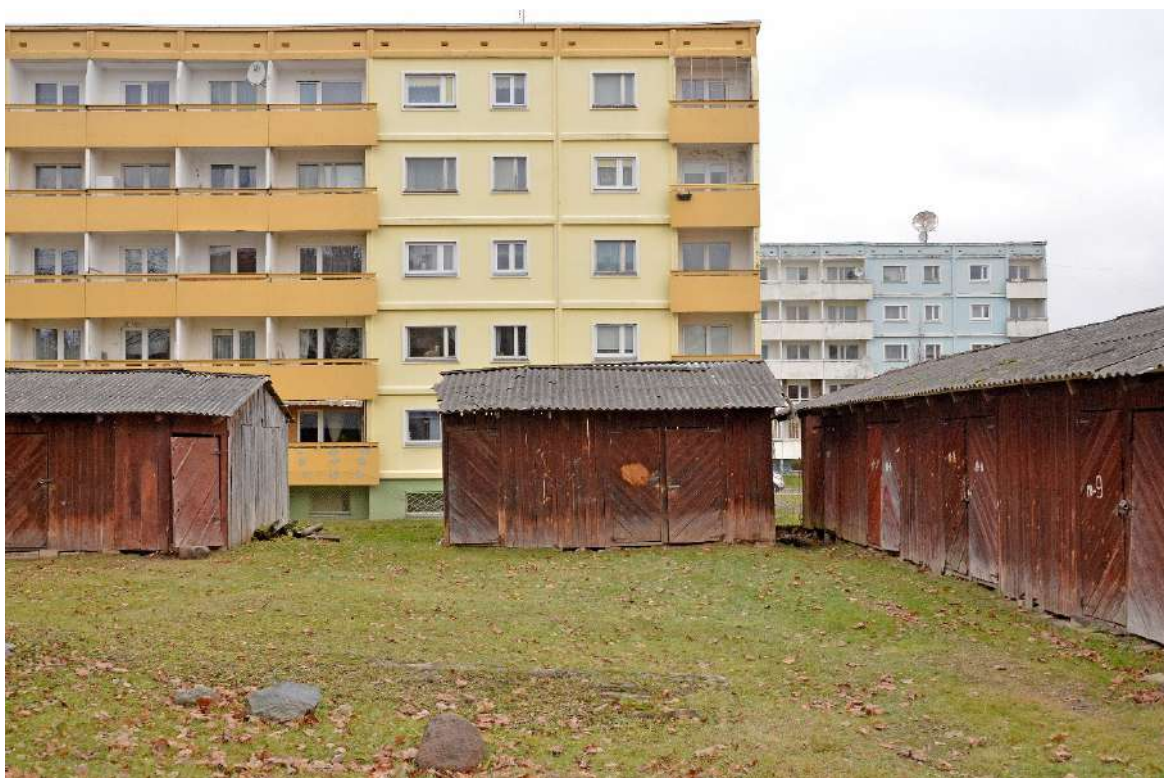
**43.** Ilmekas kontrast erksavärviliste paneelilamute ja u 50. aastat vanemate puidust kuuride vahel Kesk 20 hoovis. Kuuride ja paneelilamute vahelt kulgeb jalgrada, mida lähinaabruse elanikud poodi liikumiseks läbivad. Foto 2016.

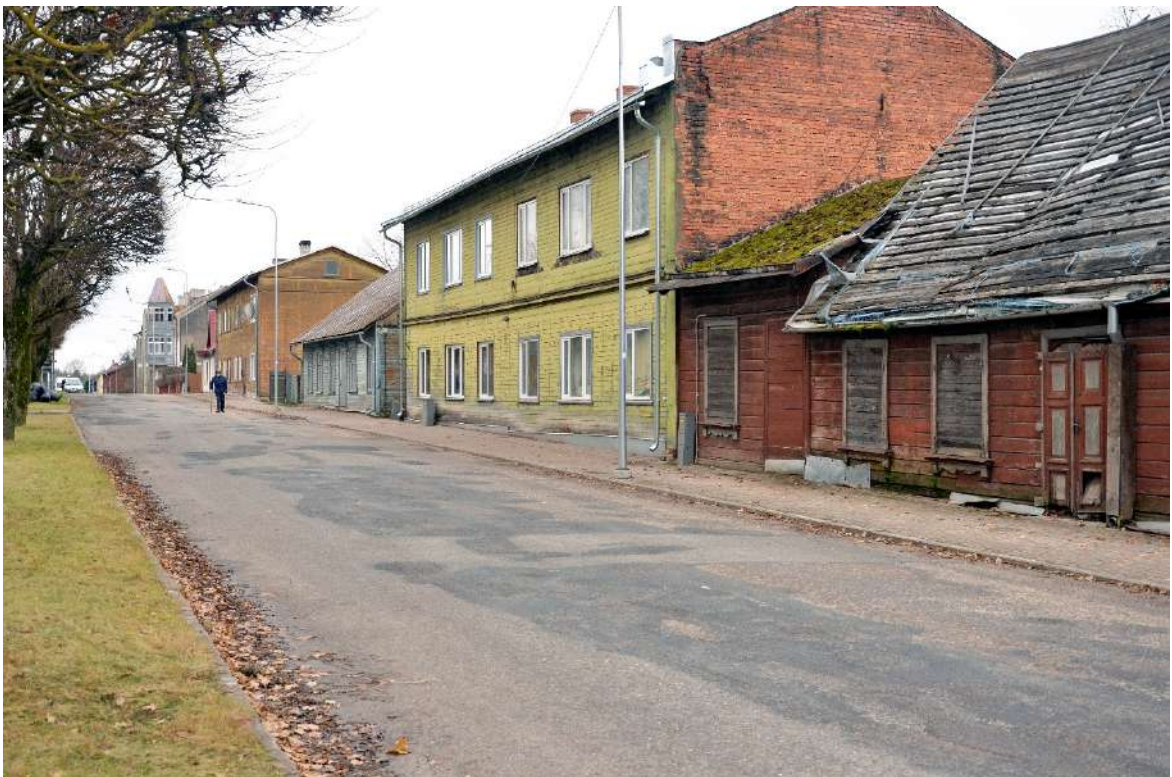
45. Vaade pikki muinsuskaitseala kaitsevööndi piiriks olevat Laia tänavat. Esiplaanil (paremal) Lai 8 arhailine puitelamu. Vaade ida poolt. Foto 2016.

Üldisemalt võib kaitsevööndi hoonestust iseloomustada, kui ilmekat näidet Eesti linna 20. sajandi vahetuse linnaehitusest, kust Valgale omaselt ei puudu ka ehitusmaterjalide varieeruvus (st vaheldumisi keraamiline tellis, puit, krohvitud fassaad), arhailisem puitelamutüüp (nt Lai 8), lihtne puidust kortermajatüüp, esinduslikum historitsism (Aia 11), ega ristmiku äärsed eri nurga-lahendustega hooned (lai 20, Lai 15). Kaitsevööndi hoonestuse seisukord ja autentsuse määr on ligilähedane muinsuskaitsealal olevate mitte eraldi arvele võetud mälestistest objektidele (Vabaduse, Kungla tn ärihooned-kortermajad jms). Sarnaselt muinsuskaitsealale on ka kaitsevööndi alal mitmed ajaloolised hooned hävinud, mistõttu esineb siingi kasutuseta krunte ning ajaloolise hoonestusele vormilt ja lahenduselt vastanduvaid nõukogudeaegsed arhitektuuriselt vähem väärtuslikke ehitisi.
